Oberflächenfestigkeit, Oberflächenbehandlung von KBS Fließmörteln

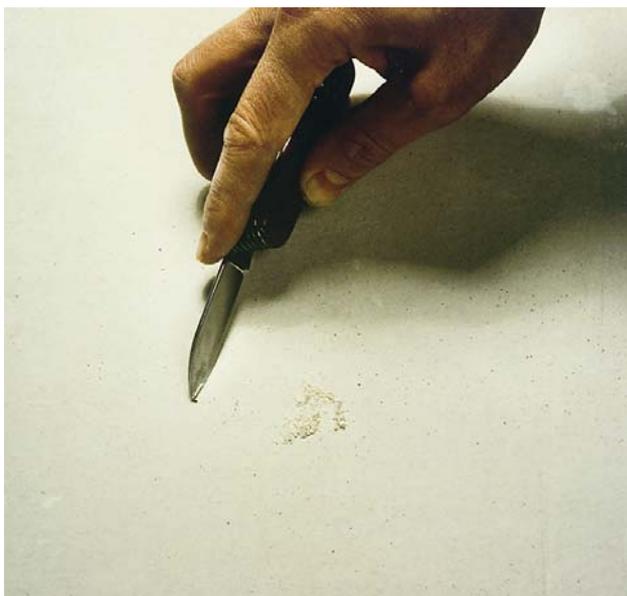
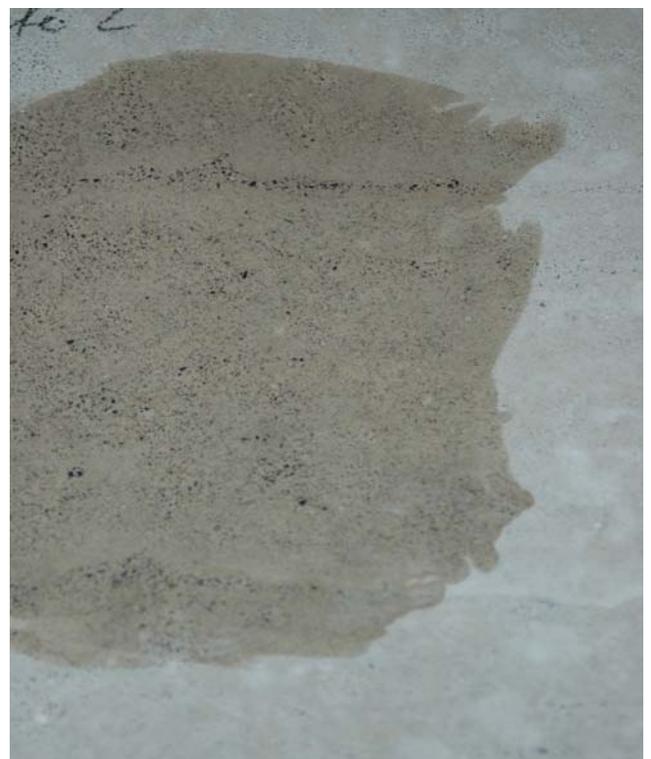
Kornaufbau

Wichtig für eine gute Oberflächenqualität ist der Kornaufbau. Durch leichtes Schaben mit einem Messer kann man feststellen, ob das Zuschlagskorn bis oben vorhanden ist. Durch Benetzung mit etwas Wasser ist das Korn besser sichtbar.

Benetzung mit Wasser
Korn sichtbar

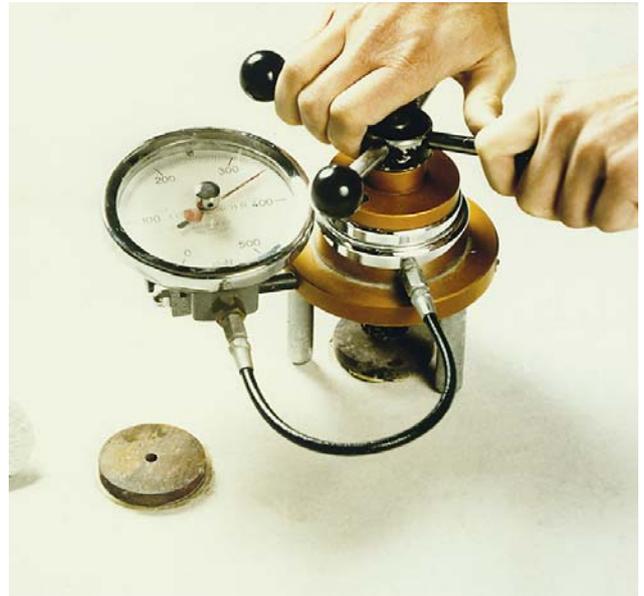
Für die Messung der Haftzugfestigkeit werden Metallscheiben mit einem Durchmesser von 50 mm aufgeklebt. Nach dem Aushärten des Klebers werden die Metallstempel mit einem Haftzuggerät (z.B. SATTEC oder DYNAESTRICH) bei gleichmässiger Steigerung der Zugkraft abgezogen. Es wird die Kraft pro Flächeneinheit angegeben (N/mm^2).

Mit dem Bruchbild des Ausrisses können auch Rückschlüsse auf die Oberflächenqualität gezogen werden.

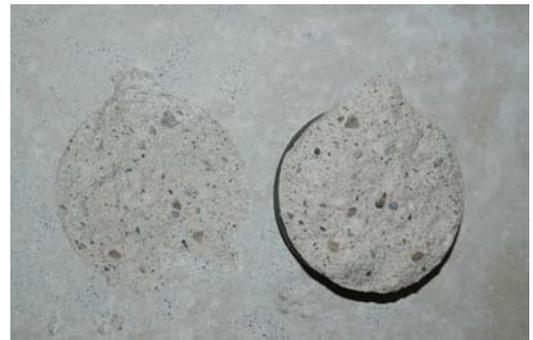
Korn am Ausriss sichtbar

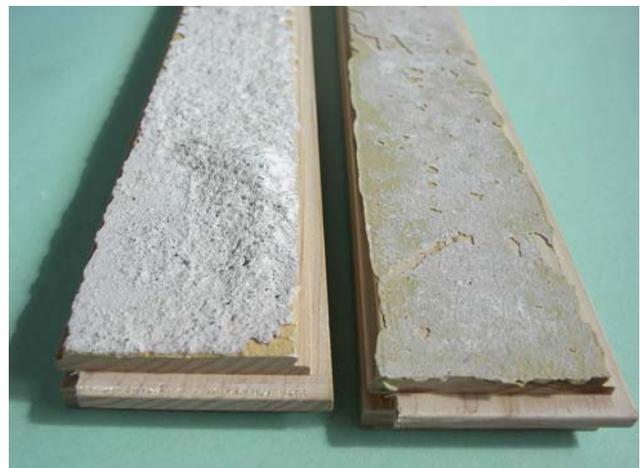
Probeverklebung

Eine Fliese oder ein Parkettstück wird entsprechend dem späteren Aufbau auf den Unterlagsboden aufgeklebt. Nach der Aushärtung wird die Fliese oder das Parkettstück mit Hammer und Meissel abgeschlagen. Verläuft der Bruch 1-2 mm oder tiefer im Unterlagsboden und ist Korn sichtbar, hat der Boden eine gute Oberflächenqualität (linkes Holz).

Bei mehligten Oberflächen ist nur eine puderige Schicht am Kleber erkennbar (rechtes Holz). Korn ist nicht vorhanden.
